PROJETO DE LEI Nº 137/2023.

PRIMEIRA ETAPA DA RESTAURAÇÃO DO RETÁBULO DA IMACULADA CONCEIÇÃO

IGREJA MATRIZ DE SÃO BENTO

ITAPECERICA – MG

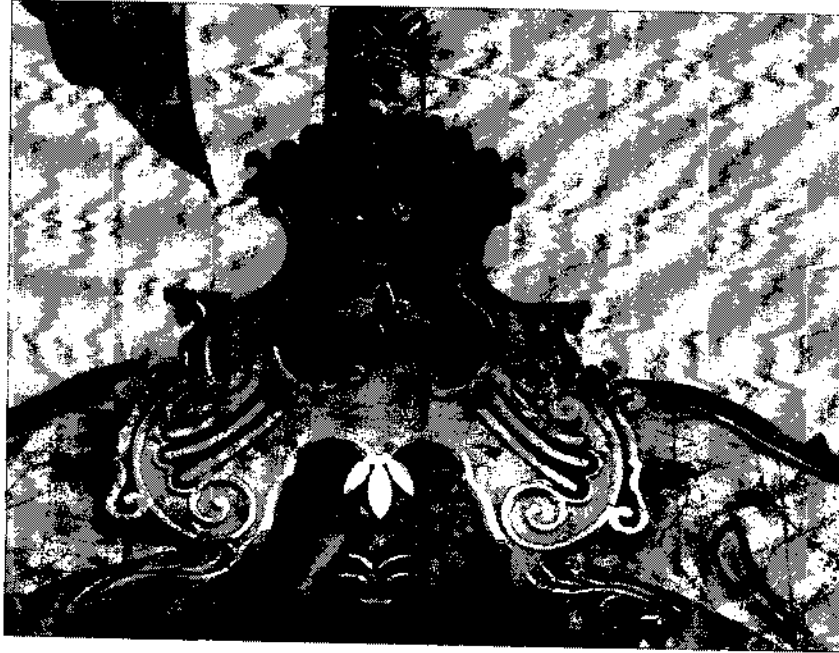
A camada de douramento possui perdas e desgastes generalizados e muitas áreas repintadas com purpurina dourada. Nos frisos da cimalha do entablamento, no rendilhado da boca da tribuna, nas peanhas, no sacrário, no trono e na parte inferior do retábulo, observa-se repintura dourada escurecida feita com purpurina em intervenção anterior. No arremate da tarja superior notam-se lacunas no douramento.

Detalhe da tarja superior do coroamento. Observam-se fissuras e perdas de douramento no elemento decorativo do arremate superior.

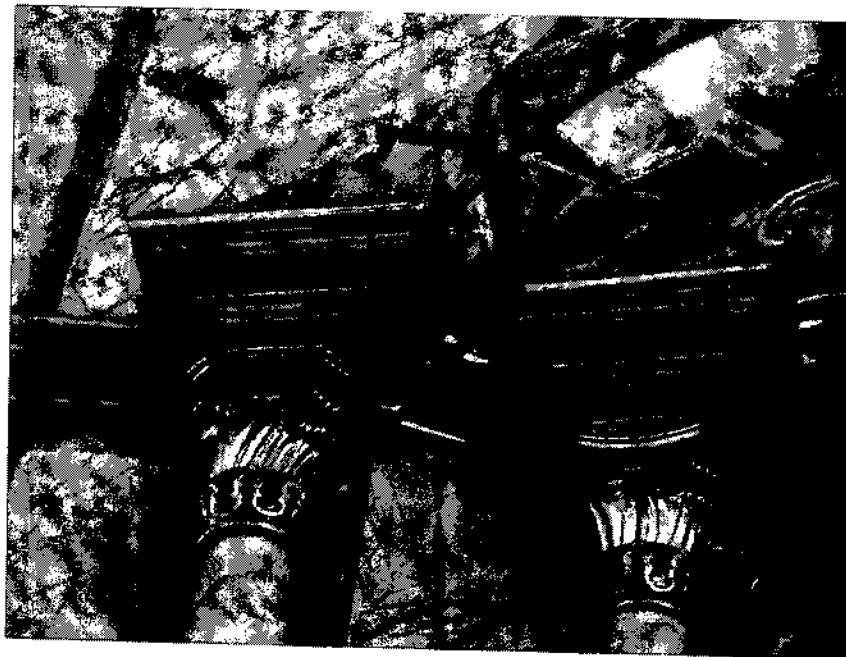
Entablamento e capitéis no lado esquerdo do retábulo. Grande parte dos frisos escalonados da cimalha está repintada com purpurina dourada e escurecida.

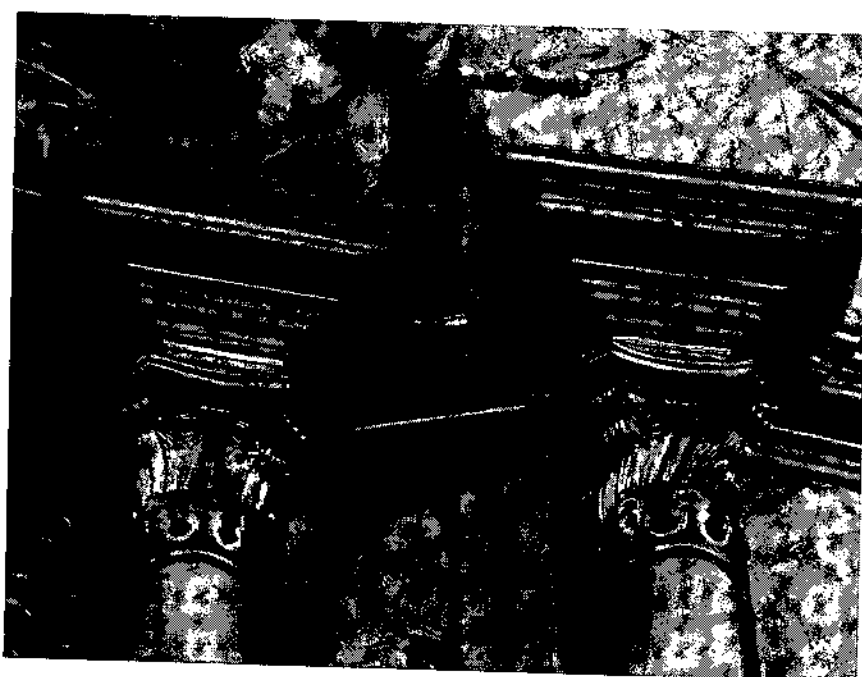
Partes dos frisos da cimalha do entablamento e dos capitéis das colunas, que apresentam perdas de suporte por ataques de xilófagos, foram preenchidas com massa plástica, inadequadamente, em intervenção anterior.

Detalhe do entablamento e dos capitéis. Grande parte dos frisos escalonados da cimalha do entablamento está repintada com purpurina dourada e escurecida. Observam-se áreas preenchidas com massa plástica, inadequadamente, em intervenção anterior.

As camadas de repintura, as massas de preenchimento e a camada de purpurina dourada da intervenção anterior deverão ser totalmente removidas por meio mecânico ou químico a partir dos resultados dos testes descritos acima.

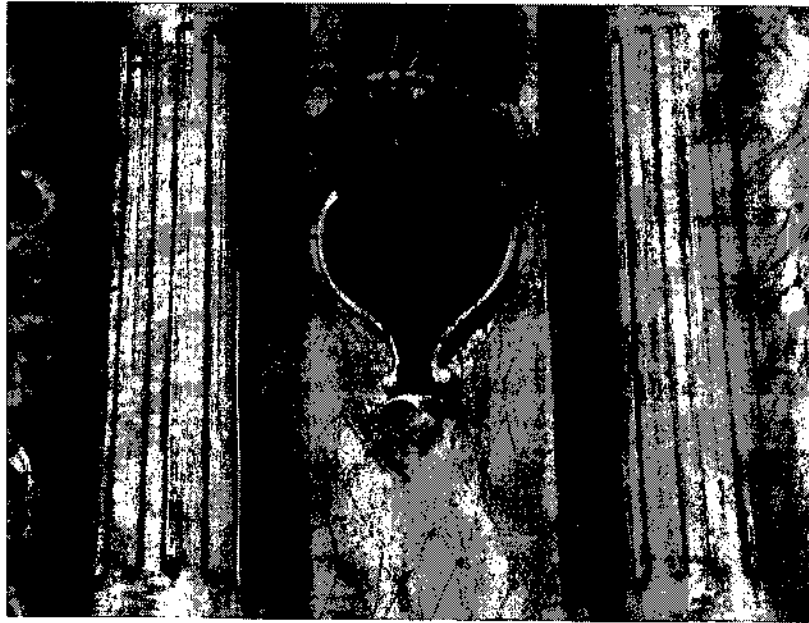
Fustes das colunas do lado direito muito sujos e com desgastes na pintura e no douramento.
